# Spectera

Notas de la versión de firmware - Versión 1.3.0

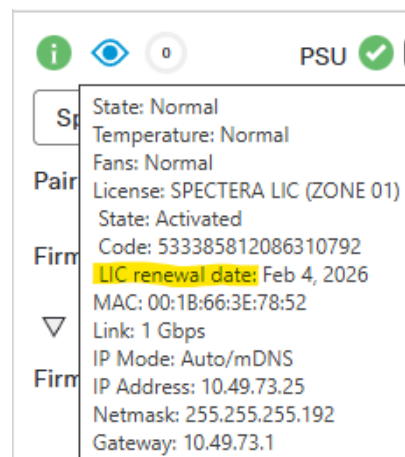
Antes de la actualización:

- Compatibilidad con la renovación automática de licencias emitidas antes del 20 de noviembre de 2025.

La renovación de la licencia se mostrará en el estado del dispositivo después de un tiempo:
