# Spectera

Notes de mise à jour - Version 1.3.0

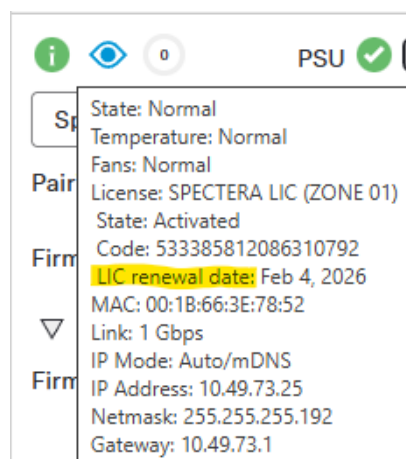
Avant la mise à jour :

- Prise en charge du renouvellement automatique des licences émises avant le 20 novembre 2025.

Le renouvellement de la licence sera affiché dans l'état de l'appareil après un certain temps :
