# Spectera

Notas de la versión de firmware - Versión 1.3.2

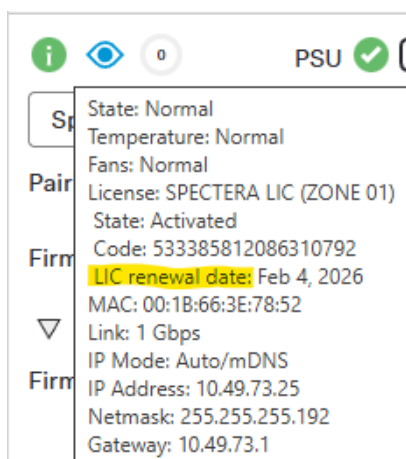
Antes de la actualización:

- Compatibilidad con la renovación automática de licencias emitidas antes del 20 de noviembre de 2025.

La renovación de la licencia se mostrará en el estado del dispositivo después de un tiempo:
