Tourguide 2020 L 2021-40 Software “Tourguide Conference Control” Problem

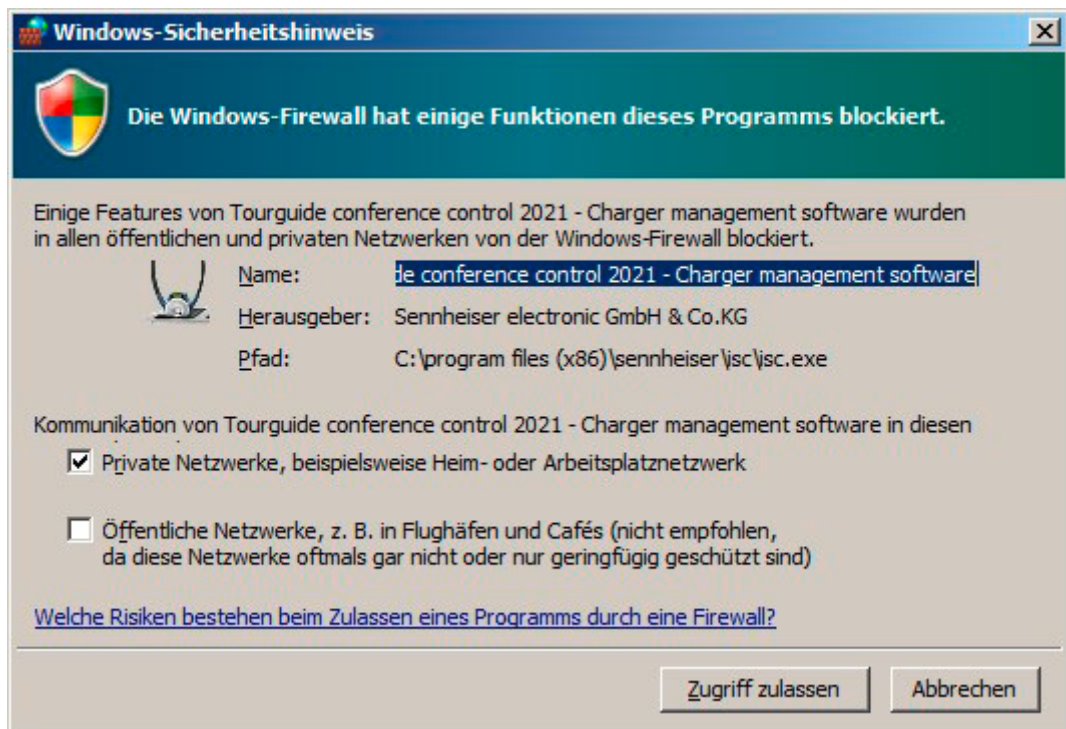
Beim ersten Start der Software erscheint ein Fenster mit einem Windows Sicherheitshinweis:

Bei diesem Hinweis **MUSS** das Feld „Zugriff zulassen“ angeklickt werden. Dies erzeugt zwei Regeln für die Windows Firewall, welche die Kommunikation zwischen der Software und dem Ladegerät zulassen.

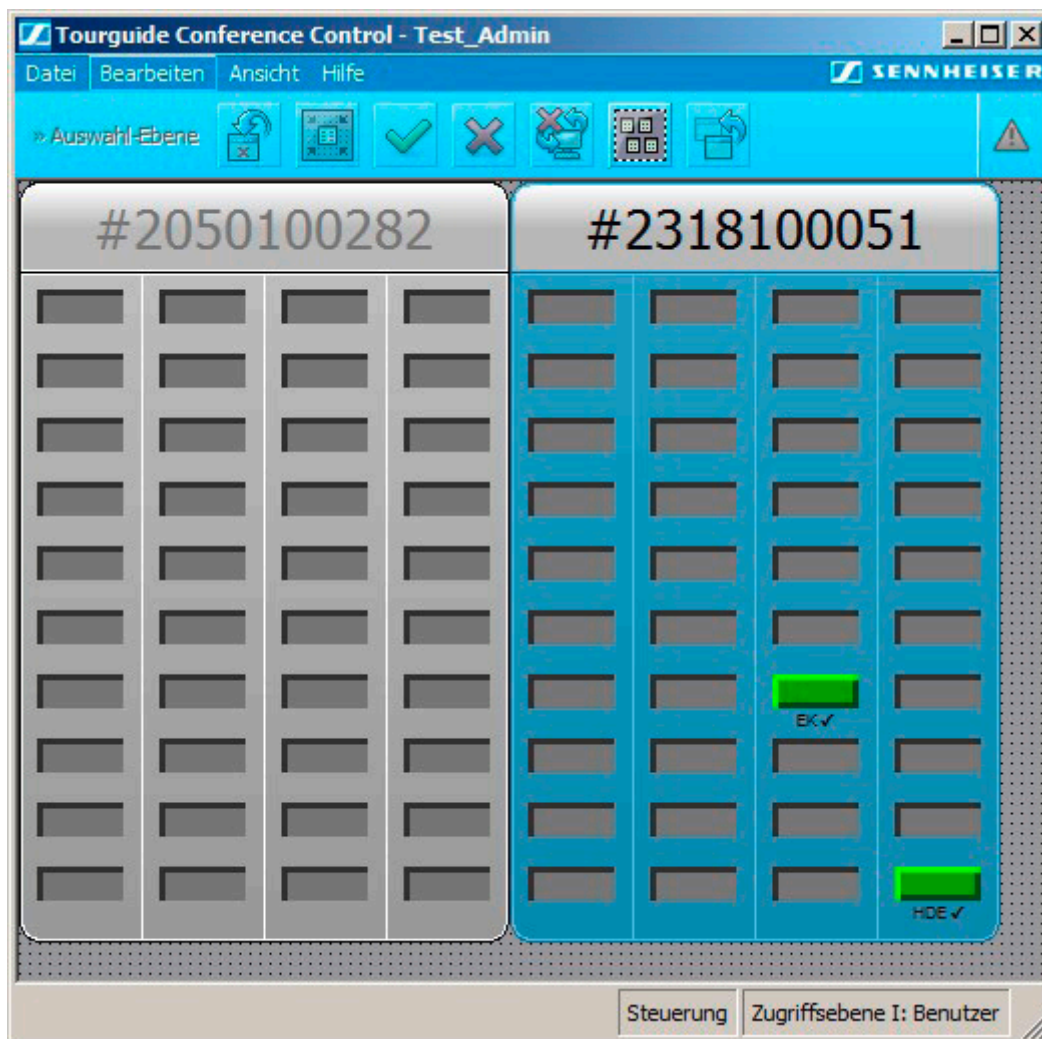
Dann kann die Software normal bedient werden und es werden alle Anzeigen erwartungsgemäß aktualisiert.

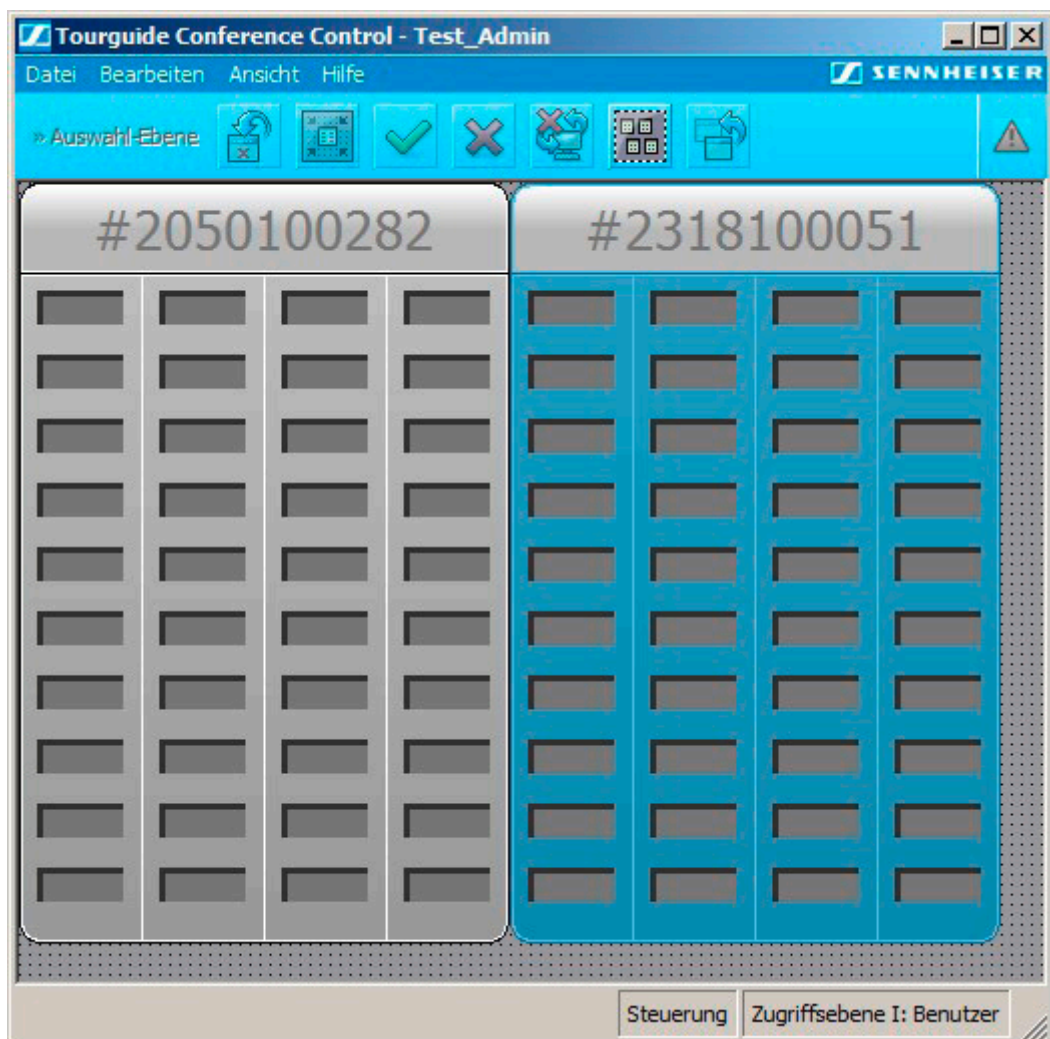
Fehlerfall:

Sollte der oben genannte Sicherheitshinweis über „Abbrechen“ oder den Schließen Button geschlossen worden sein, dann werden zwei Regeln in der Firewall erstellt, welche die Kommunikation zwischen Software und dem Ladegerät unterbinden. Diese Regeln können hier bearbeitet und damit das Problem gelöst werden.

In diesem Fall kann man die Software zwar starten, aber es werden keine Aktualisierungen angezeigt, wenn man Geräte in das Ladegerät steckt.
